優建築工房
お宅訪問

海老名市新築 K様邸 ~確かな知識と堅実さを求めた家づくり~
今回は完全二世帯のK様邸を訪ね、お引渡しから17年後の住まいについて伺って参りました。

住まいのお手入れ「シロアリ対策」

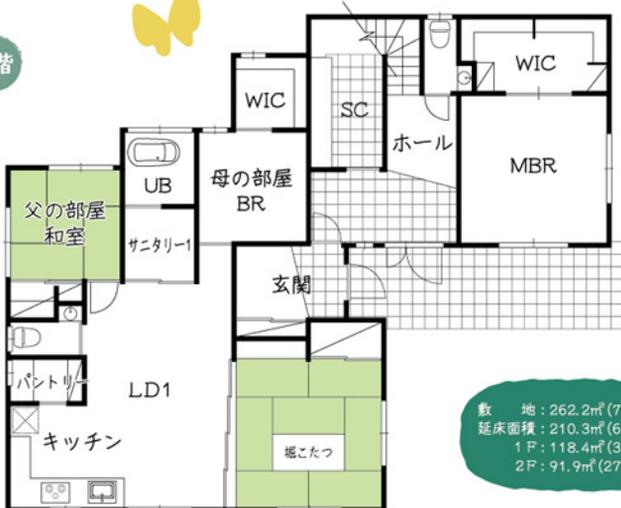
1階

敷地: 262.2㎡ (79.3坪)
延床面積: 210.3㎡ (63.6坪)
1F: 118.4㎡ (35.8坪)
2F: 91.9㎡ (27.8坪)

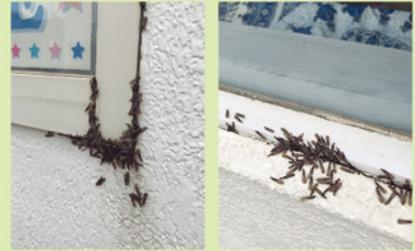
① 春から夏にかけて大量の羽アリを見かけた

黒アリにも羽アリはいます。4枚の羽がすべて同じくらいの長さの羽アリだとシロアリの可能性大です。群飛の兆候は被害が進んでいる可能性があります。逆に群飛してきた場合は羽だけが大量に見つかる場合もあります。どちらの場合も専門業者へ調査を依頼することをお勧めします。

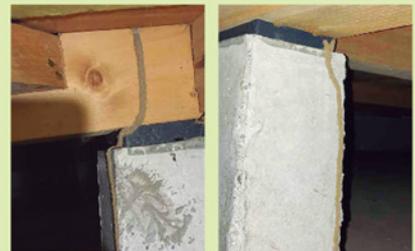
② 床が浮いた感じや、軋んだ音がする

湿気で木材の腐朽が進んだりシロアリの食害が起こると、床を支える木材の強度が下がり、フワフワと浮いた感じやギシギシと軋むことが多くなります。床下を確認できる場合は、該当箇所の床下付近に蟻道が無いか確認しましょう。もし蟻道があれば専門業者に調査と駆除を依頼してください。何も無い場合も念のため調査と床下の補強をお勧めします。
